# **Gutspark Garz**

**Beitrag zur Anlageforschung ♦ Bestandsanalyse  
Beurteilung ♦ Denkmalpflegerische Zielvorstellung**

**- Kurzfassung mit CD -**

**Berlin 2005**

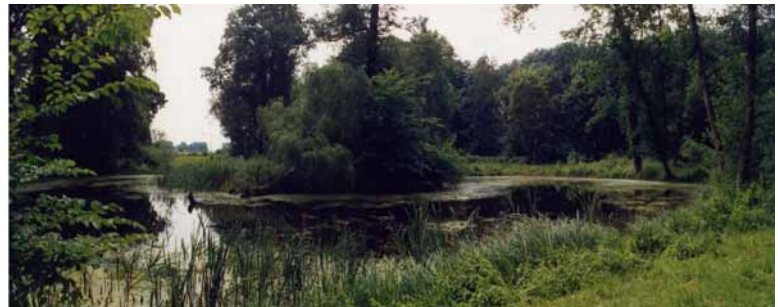
Abb. 4 Teich mit Insel

Mit ihrer auffallend spiegelnden Oberfläche sind die beiden Teiche gestalterisch die größte Attraktion der Anlage und dominieren den südlichen Parkbereich. Leider führt das durch die Landwirtschaft verunreinigte zulaufende Wasser zu Geruchsbelästigung und enormem Algenwachstum.

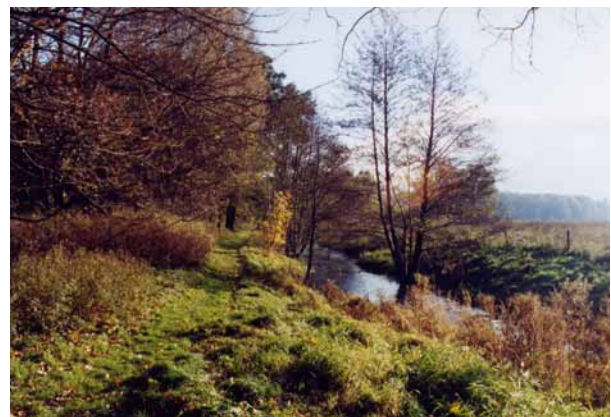
Abb. 6 Rasenweg am Temnitzufer

Das unvollständige, teils aus Trampelpfaden, teils aus gemähten Rasenwegen bestehende Wegenetz wird den heutigen Nutzungsanforderungen nicht gerecht.

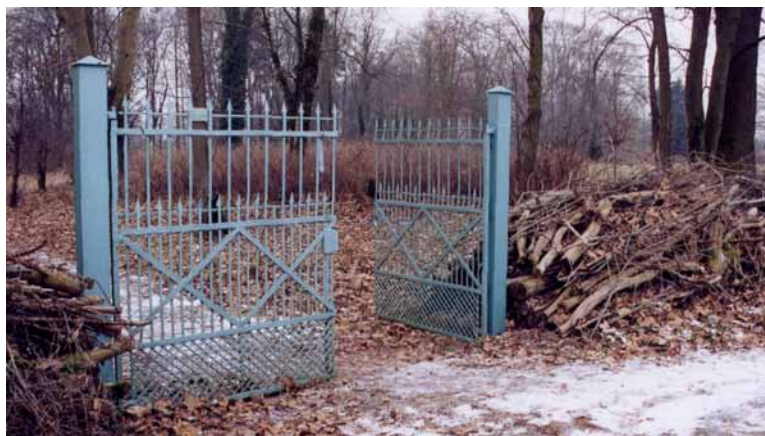
Abb. 7  
Parkeingang Luchdammweg

Obwohl sich der Park in Privatbesitz befindet, ist er für die Öffentlichkeit zugänglich. Der wichtigste Zugang, der durch das Herrenhaus über die Terrasse in den Park führt, ist dem Privateigentümer vorbehalten. Besucher nutzen das offenstehende, schmiedeeiserne Tor am Luchdammweg als Eingang. Die Einfriedung des Parks wird zu beiden Seiten des Tores von einem Streifen aus angehäuftem Totholz gebildet. Im Sinne eines Aha stellt die Temnitz die westliche, ein Graben die südliche Grenze der Anlage dar.

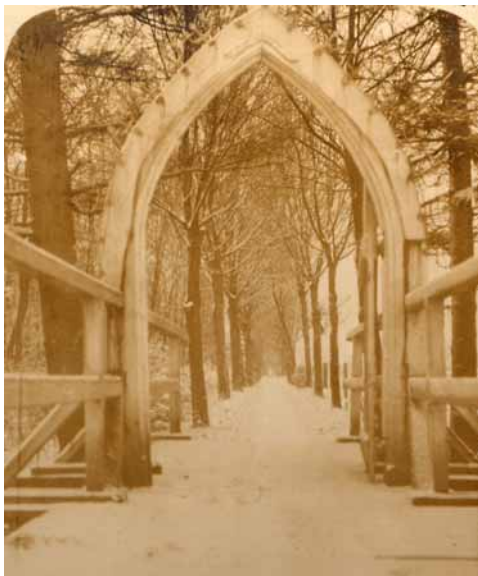
Abb. 12 Temnitzbrücke mit Tor 1916/17

Die Brücke über die Temnitz und der anschließende Weg nach Vichel wurden wahrscheinlich noch Ende des 19. Jahrhunderts von der Schneise etwa 70 m weiter nach Süden verlegt. Dort pflanzte man jenseits der Temnitz eine Allee.

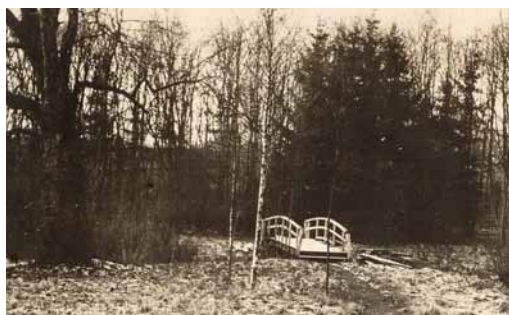
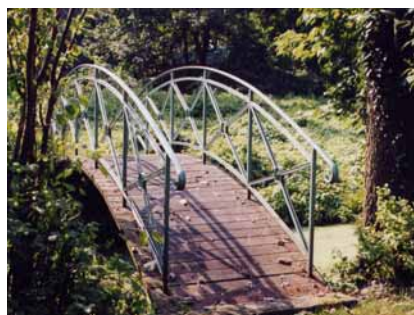
Abb. 14, 15

Der Park und Teile des ehemaligen Gutshofes gingen 1992 in Privatbesitz über. Bei den Instandsetzungsarbeiten orientierte man sich so weit wie möglich an historischen Vorlagen. An erster Stelle stand die Beseitigung des Wildwuchses. Aktionen wie die Wiederherstellung der Sichtbeziehung vom Herrenhaus ins Luch und die Freistellung der Schneise nach Vichel erzielten große Raumwirkung. Die angefallenen Holzmassen wurden am Luchdammweg abgelagert. Große Teile des weitgehend überwachsenen Wegenetzes konnten aufgespürt werden. 1994 wurde der Teich abgelassen und saniert. Danach errichtete man eine neue, bogenförmige Brücke mit eisernem Geländer. Die jüngst aufgefundene Fotografie von 1916/17 zeigt eine gerade Holzbrücke mit einem leichten Schwung im Geländer.

Teichbrücke  
um 1916/17  
und 2002
